COMUNE DI TRANI

INTERVENTI DI RIQUALIFICAZIONE E RIGENERAZIONE TERRITORIALE DELL'AMBITO COSTIERO COMUNALE

PROGETTO ESECUTIVO

RELAZIONE TECNICO ILLUSTRATIVA

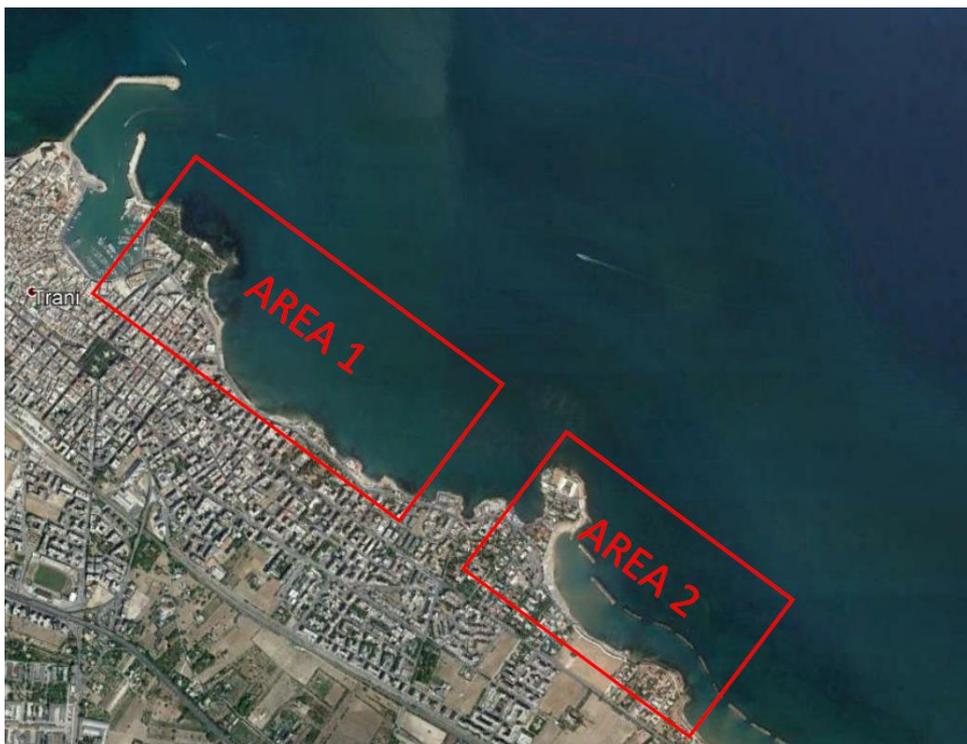
Figura 1 - Aree oggetto dell’indagine e loro suddivisione in ambiti

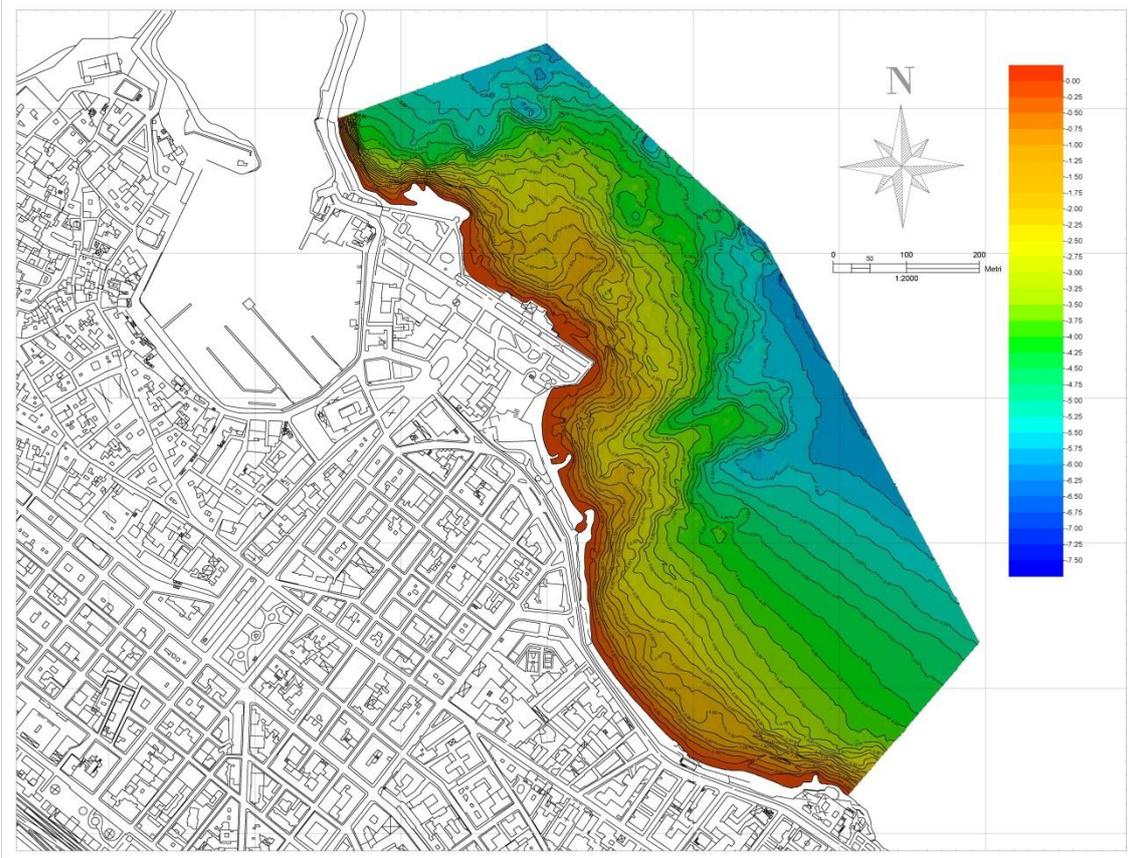
Figura 2 - Batimetria/DTM Area 1

Il rilievo batimetrico, condotto attraverso l'utilizzo di un ecoscandaglio idrografico di tipo Single-Beam, mostra come le due zone si presentino con delle altezze molto esigue fino ai margini del rilievo stesso, a circa 300 metri dalla costa infatti le profondità registrate si attestano all'incirca di -6 metri e sono costanti per i margini esterni.

Avvicinandosi alla costa le profondità diventano incostanti a causa della presenza di rocce che in taluni casi affiorano anche oltre il pelo dell'acqua.

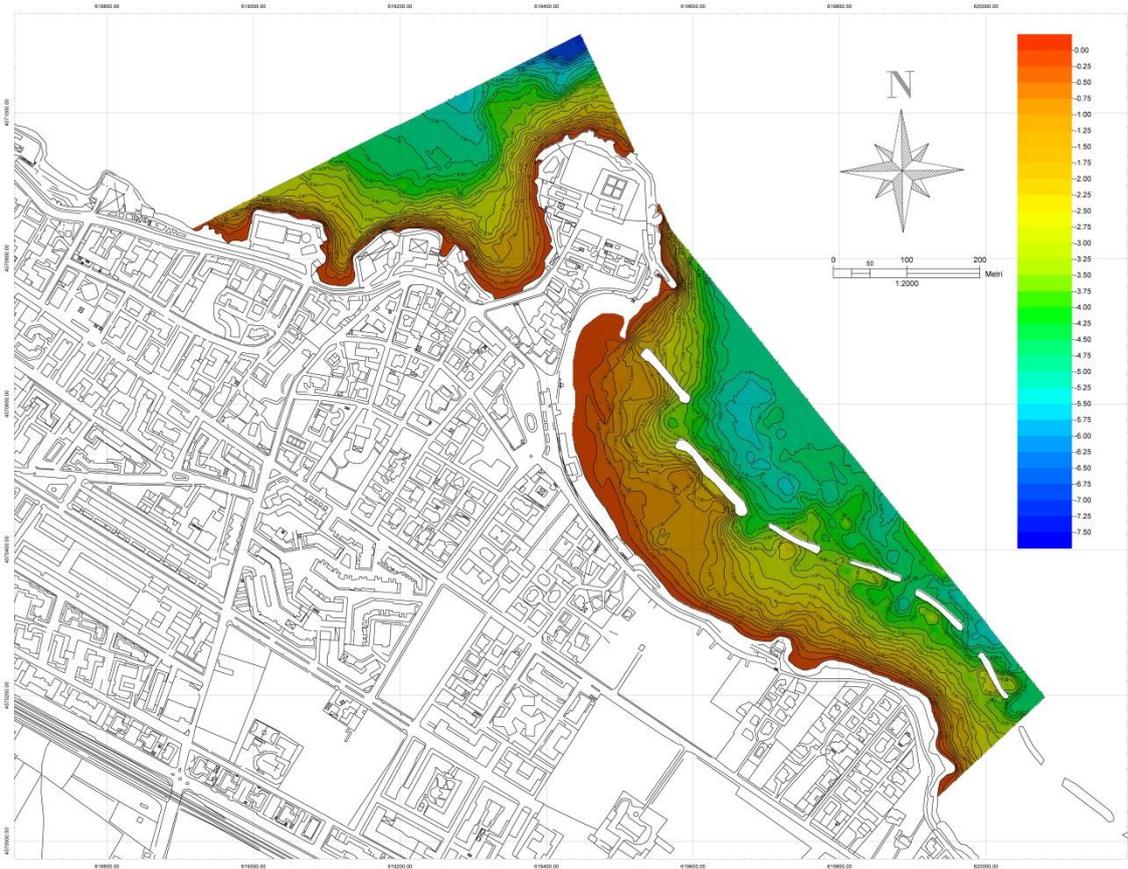
Figura 3 - Batimetria/DTM Area 2

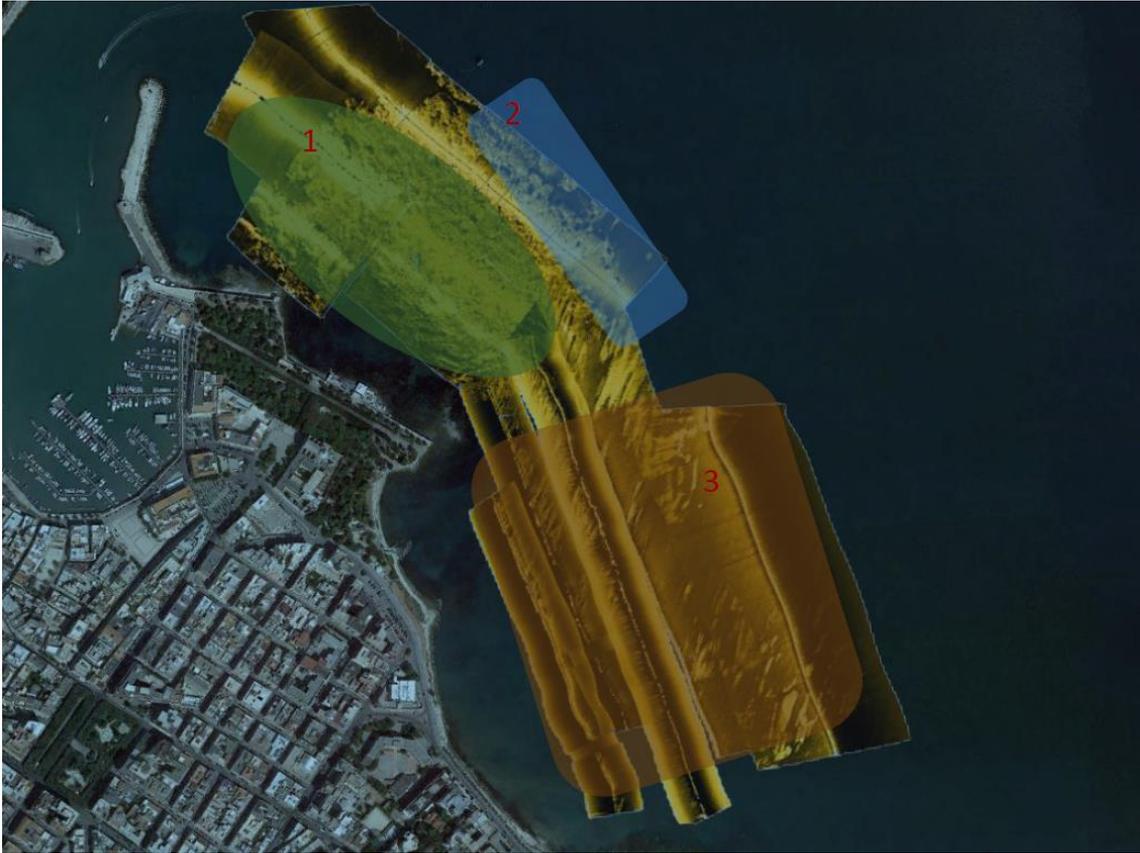
Figura 4 – Side Scan Sonar Area 1

L'area 1 di Trani può essere suddivisa in tre zone di conformazione geologica differente, La prima zona, rappresentata in Figura 4 con il numero 1, è distinta da conformazioni rocciose anche affioranti, le profondità sono molto esigue al punto che la risposta acustica del sonar ha spesso saturato facendo sì che alcune superfici possano sembrare di natura sabbiosa, ma da confronto con i dati batimetrici è constatabile che le formazioni rocciose sono presenti per quasi tutta la zona.

Spostandosi verso nord si incontra quella che è stata evidenziata in blu e numerata con il 2, qui le profondità degradano leggermente, ma sempre ai limiti di operatività dello strumento di rilievo. Le formazioni rocciose diventano più discontinue lasciando macchie di sabbia più estese che lasciano spazio a segni di vegetazione ai margini del rilievo.

Infine nella zona 3 si osserva una morfologia del fondale prettamente di tipo granuloso con sabbie grossolane e ciottoli lungo tutta la sua estensione, fa eccezione solo la porzione più costiera dove le formazioni rocciose sono più compatte ma indubbiamente meno rilevanti della zona 1.

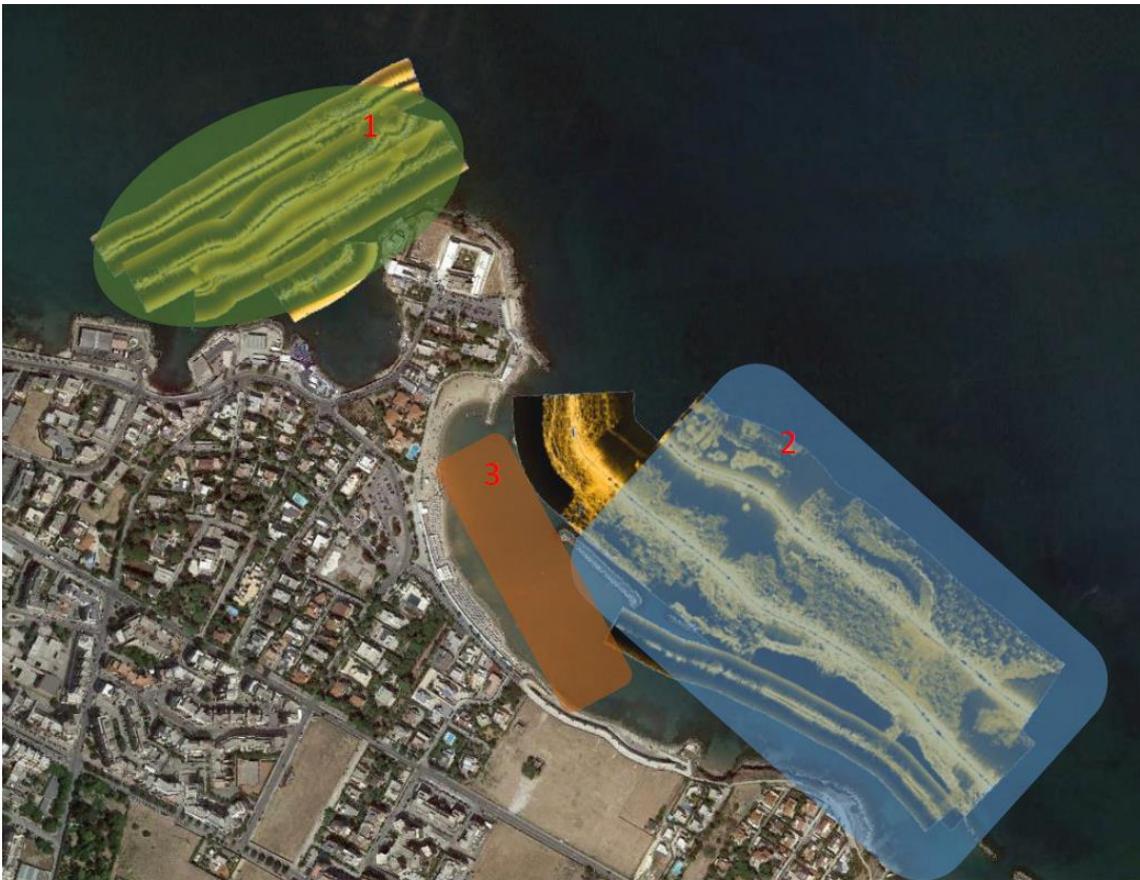
Figura 5 – Side Scan Sonar Area 2

L'area 2 (vedi Figura 5) può essere distinta in due zone principali, quella evidenziata in verde con il numero 1 si mostra come una zona a prevalenza rocciosa, in particolare vicino al promontorio, così come nella piccola baia ove le rocce sono in una formazione agglomerata non lasciando spazio a macchie sabbiose, spostandosi invece verso ovest l'interpretazione del mosaico fa osservare come le formazioni rocciose diventano più rade e rase lasciando spazio a granulometrie sabbiose grossolane.

Nella zona 2 evidenziata da un colore blu si riscontrano granulometrie sabbiose più fini con la presenza sporadica di ciottoli. Spostandosi dalla costa verso il largo la granulometria sabbiosa risulta essere di tipo molto fine almeno fino al raggiungimento delle barriere di protezione, qui sui fondali si costatano la presenza di rocce di grandezze variabili, probabilmente di natura antropica provenienti dal disfacimento delle stesse

barriere di protezione. Nella zona più a largo la risposta acustica del side ha rilevato la presenza di macchie di vegetazione.

Infine è stata contrassegnata in rosso la zona numero 3, un'area a profondità tale da non poter essere navigata (inferiore al metro) e quindi non è stato possibile realizzare alcun rilievo side scan sonar.

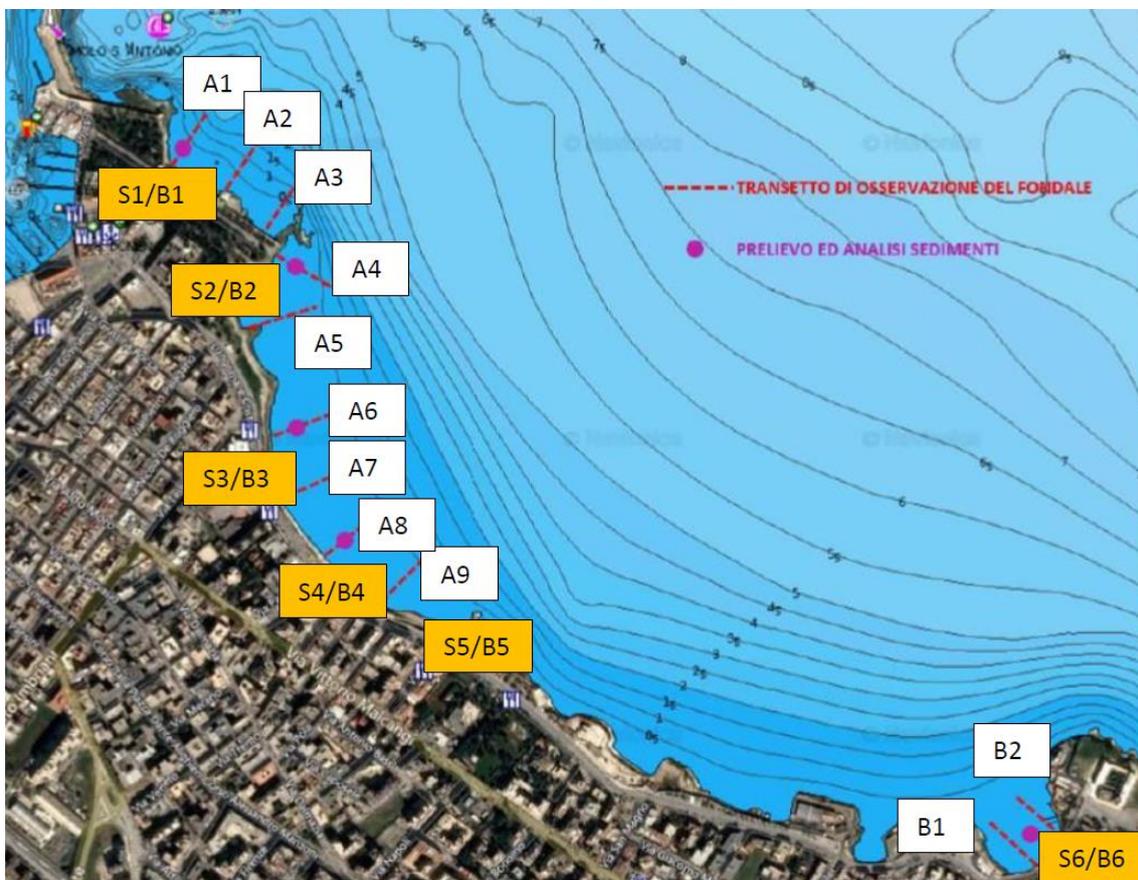
Figura 6 - Transetti di osservazione fondale e punti di campionamento Area 1

Come già anticipato le indagini video e strumentali sono state completate con il prelievo ed analisi di n. 9 campioni di sedimento (Vedi Figura 6, Figura 7 e Tabella 1).

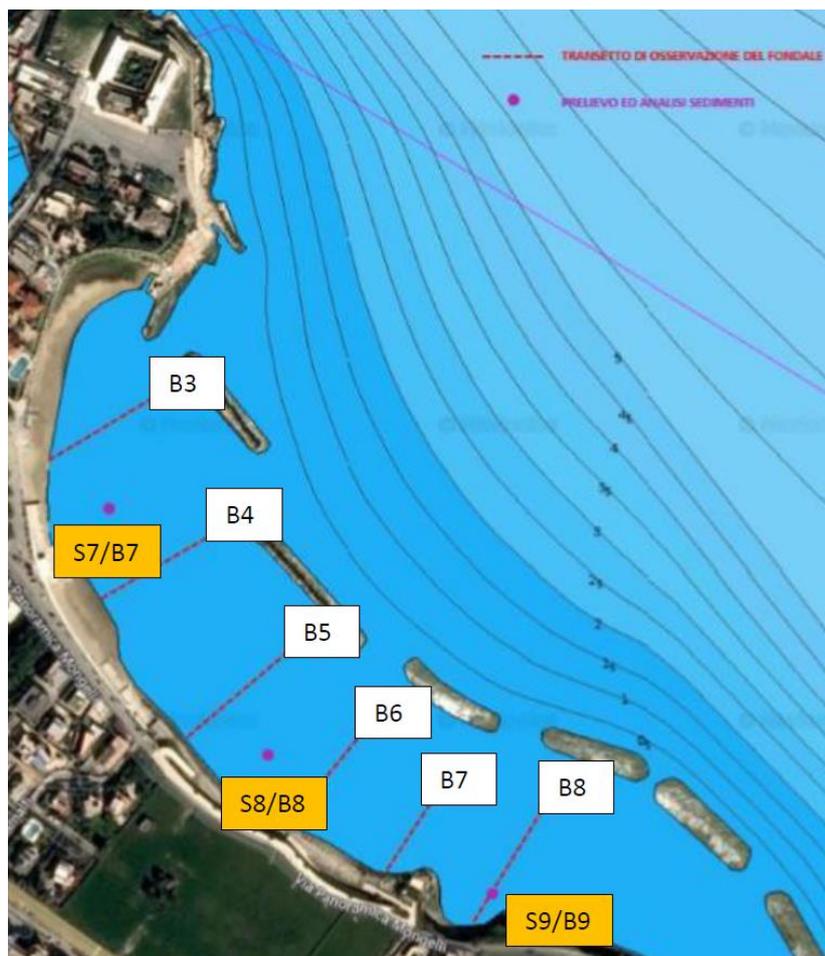
Figura 7 - Transetti di osservazione fondale e punti di campionamento Area 2

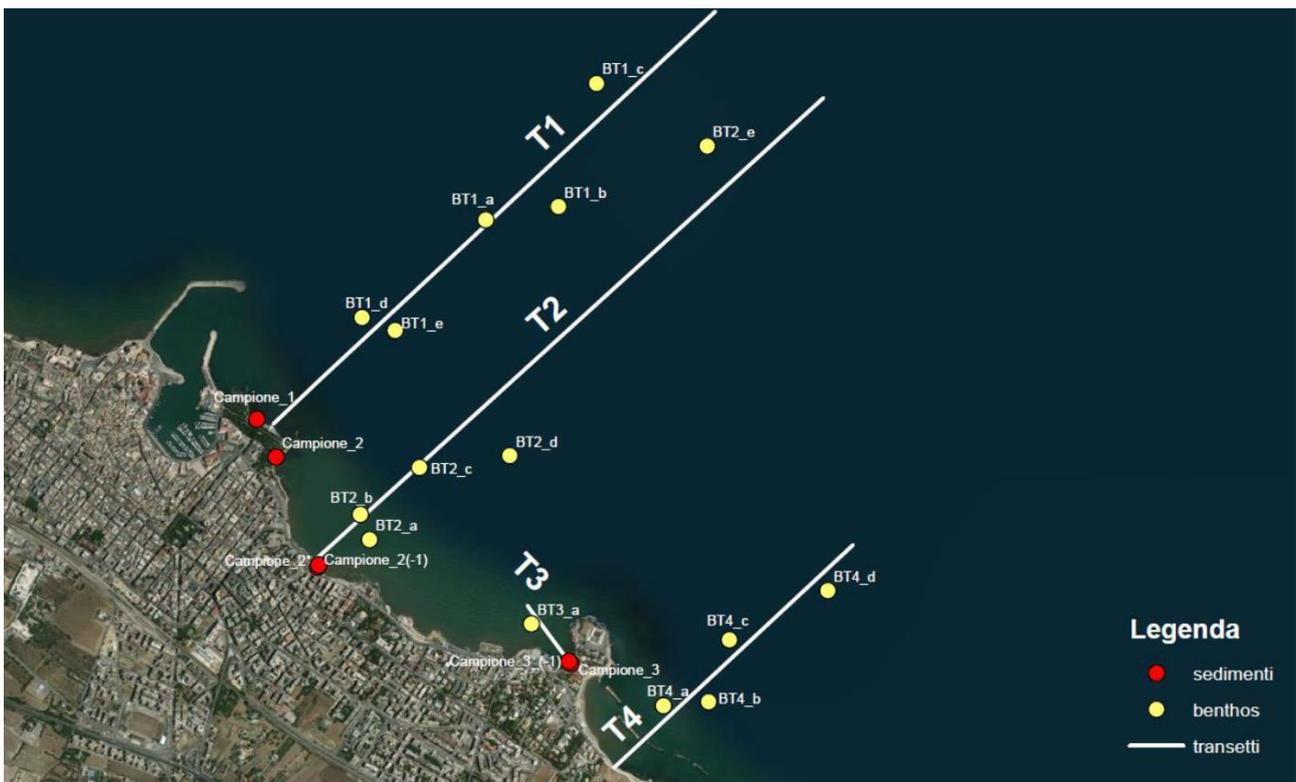
Figura 8 - Punti di campionamento e transetti di rilievo

La successiva Figura 8 mostra la posizione dei transetti e dei punti di campionamento mentre la Tabella 2 ne esplicita le coordinate e profondità.

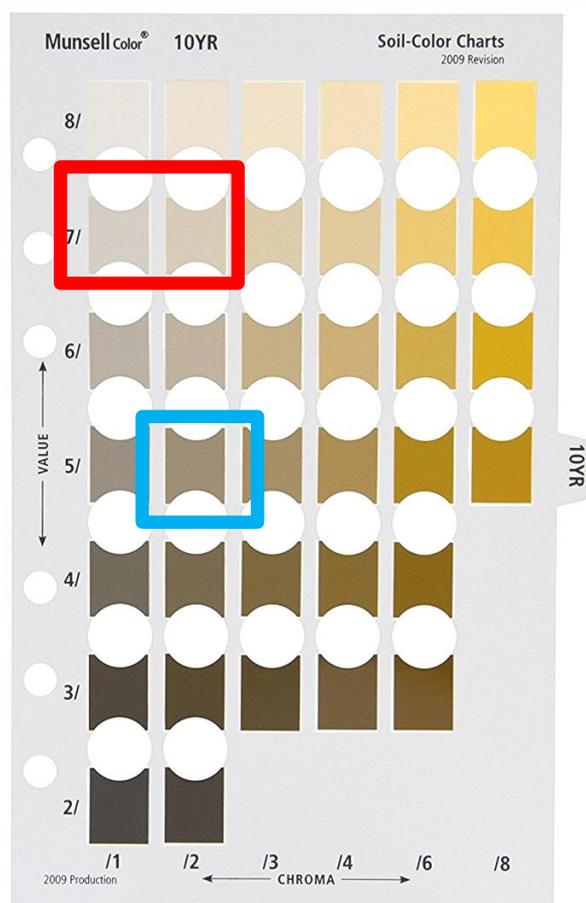
Figura 9 – Colorimetria sedimenti di spiaggia

(il riquadro azzurro individua il campione 2(0) mentre quello rosso tutti gli altri)

Strettamente connessa alla composizione dei sedimenti è la colorazione degli stessi; tutti i campioni sono classificabili con il Munsell Soil Color Chart 10YR - 7/1 e 10YR - 7/2, ad eccezione del campione 2(0) che appare più scuro e classificabile con il Munsell Soil Color Chart 10YR - 5/2.

La successiva Tabella 3 sintetizza i principali parametri dei sedimenti di spiaggia analizzati mentre la Figura 9 riporta la citata Munsell Soil Color Chart.

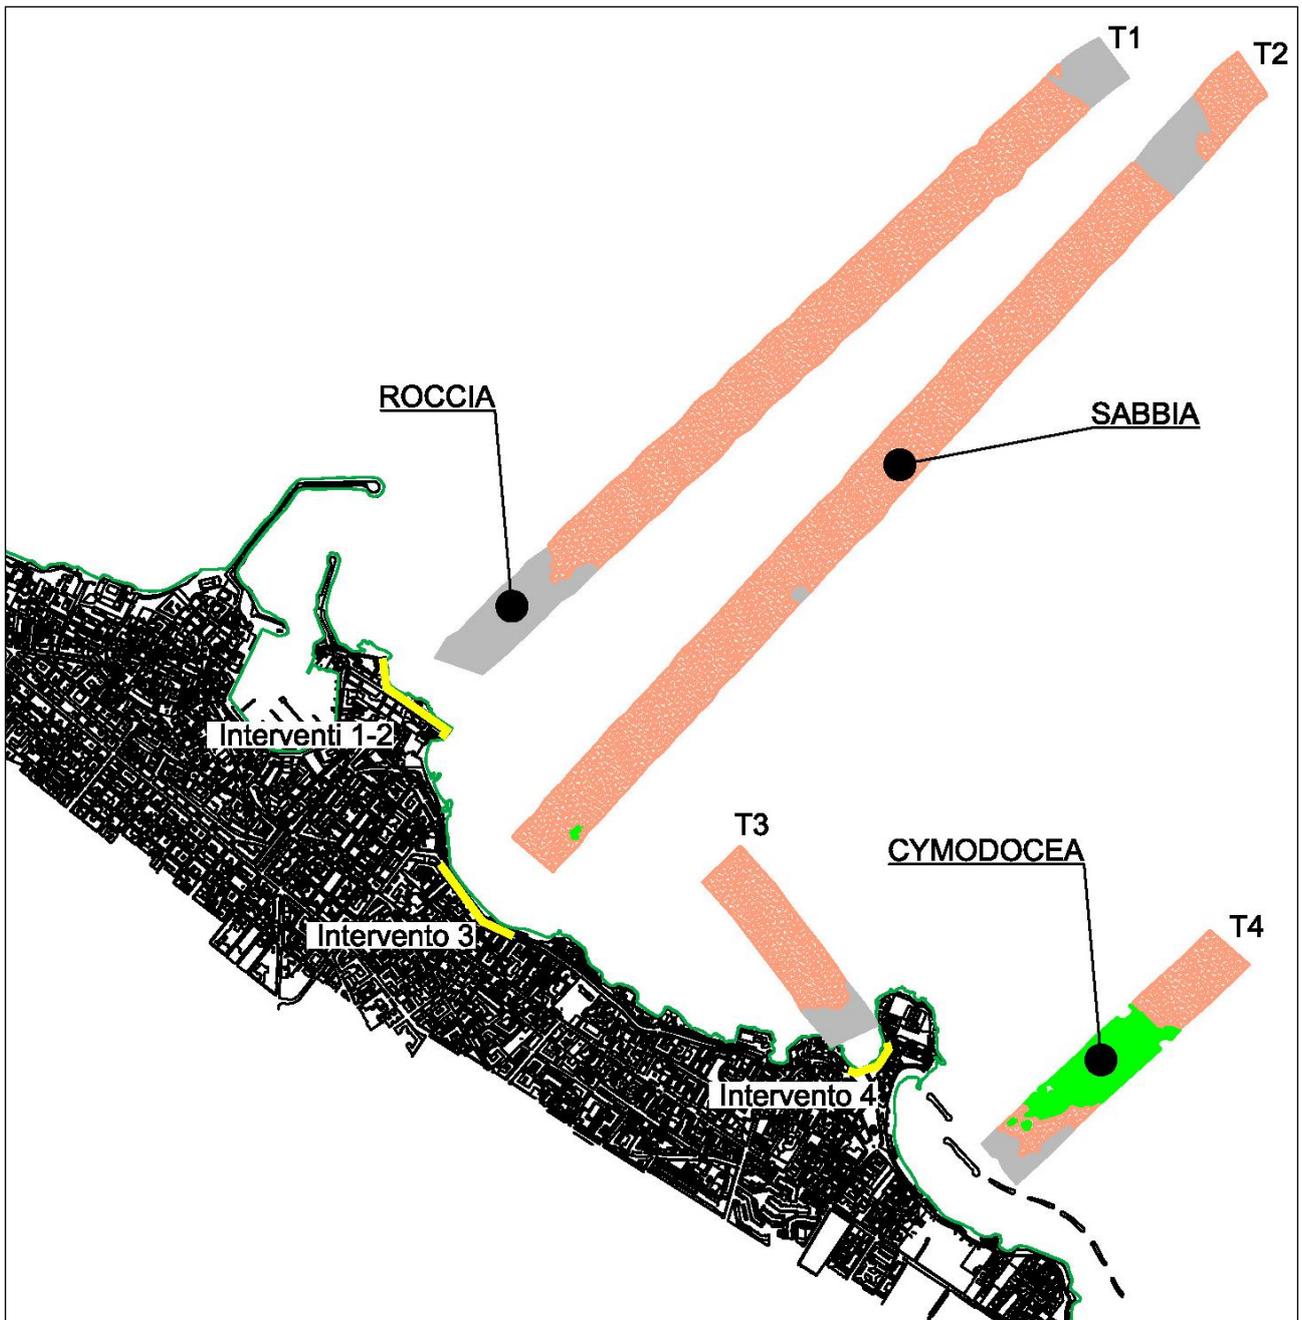
Figura 10 – Risultati delle indagini SSS 2018

L'analisi del fondale attraverso rilievi Side Scan Sonar non ha quindi mostrato, nelle aree d'intervento, la presenza di Fanerogame marine se non una piccola chiazza di *Cymodocea nodosa* sul Transetto 2.

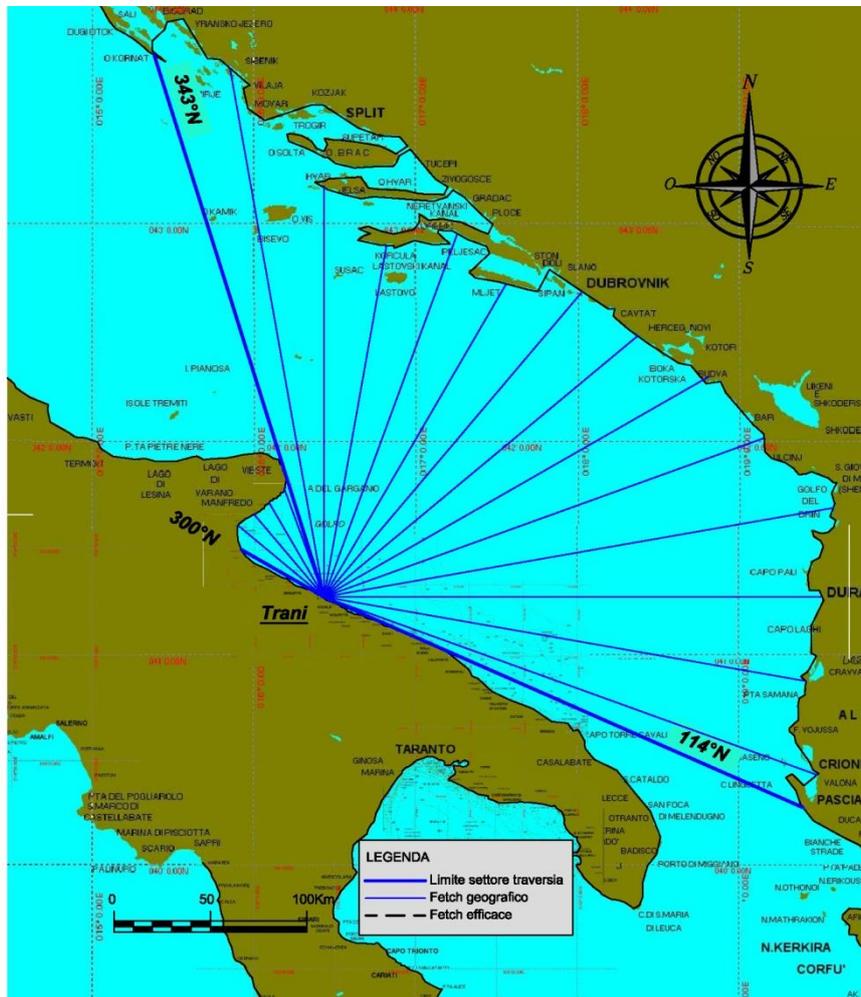
Figura 11 - Settore di traversia / fetch geografici

Il tratto di litorale in esame è sottoposto ad settore di traversia principale individuabile fra la radente al promontorio del Gargano [343°N] e quella il porto di Bari [114°N]. Ondazioni minori sono comunque possibili dalle ulteriori direzioni di generazione all'interno del Golfo di Manfredonia [300 - 340°N]. (Vedi Figura 11).

Nel settore di traversia principale (340° ÷ 110°N) la lunghezza dei fetch geografici ovvero della porzione di mare sulla quale può avvenire la generazione del moto ondoso ad

opera dell'azione esercitata dal vento, è limitata dalla costa croata ÷ albanese con distanze, da costa a costa, variabili dai 190 ai 320 Km circa. Nel settore secondario invece (300° ÷ 340°N) la presenza del promontorio del Gargano limita i fetch a circa 60km

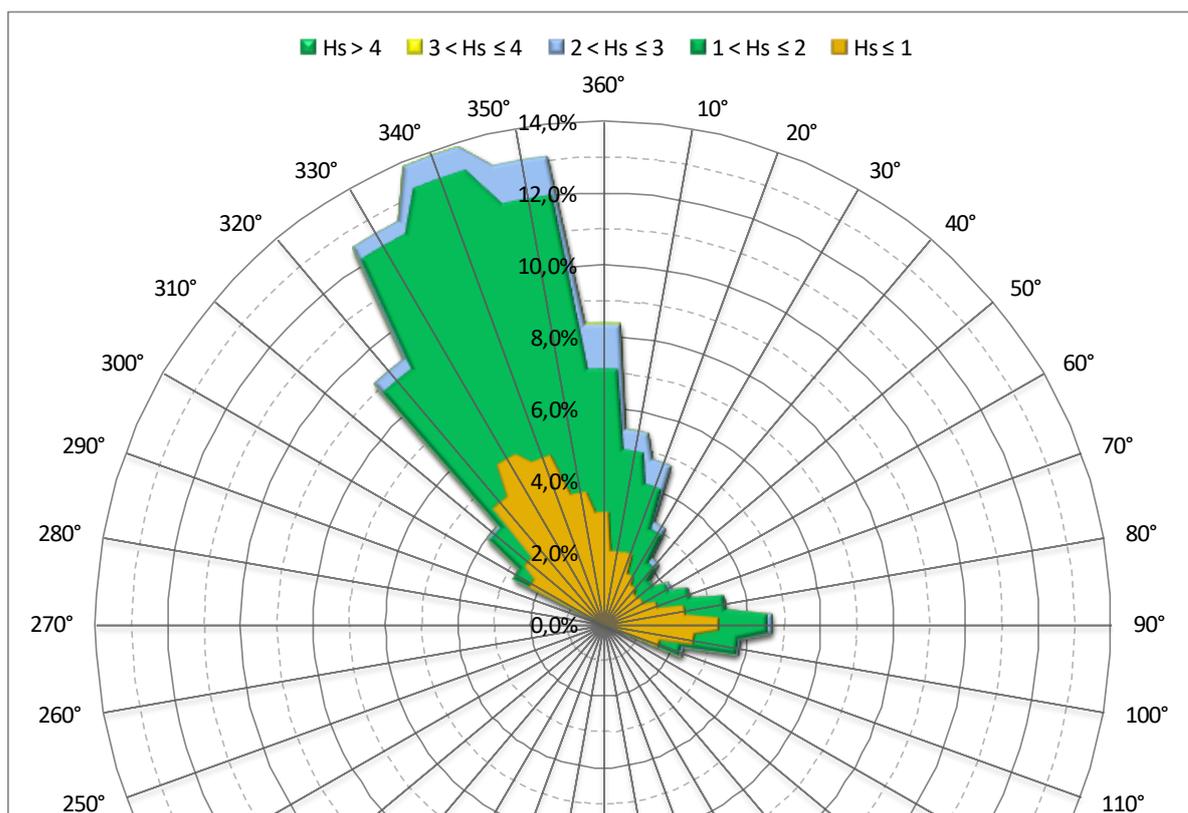
Figura 12 - Durata degli eventi osservati per classi di altezza d'onda e direzione di provenienza.

In tale periodo sono state individuate 8.824 mareggiate e, per ciascuna di essa, se ne sono determinate le caratteristiche in termini di periodo e altezza d'onda significativa, durata e direzione di propagazione. Nella successiva Figura 12 sono sintetizzati i risultati dell'elaborazione.

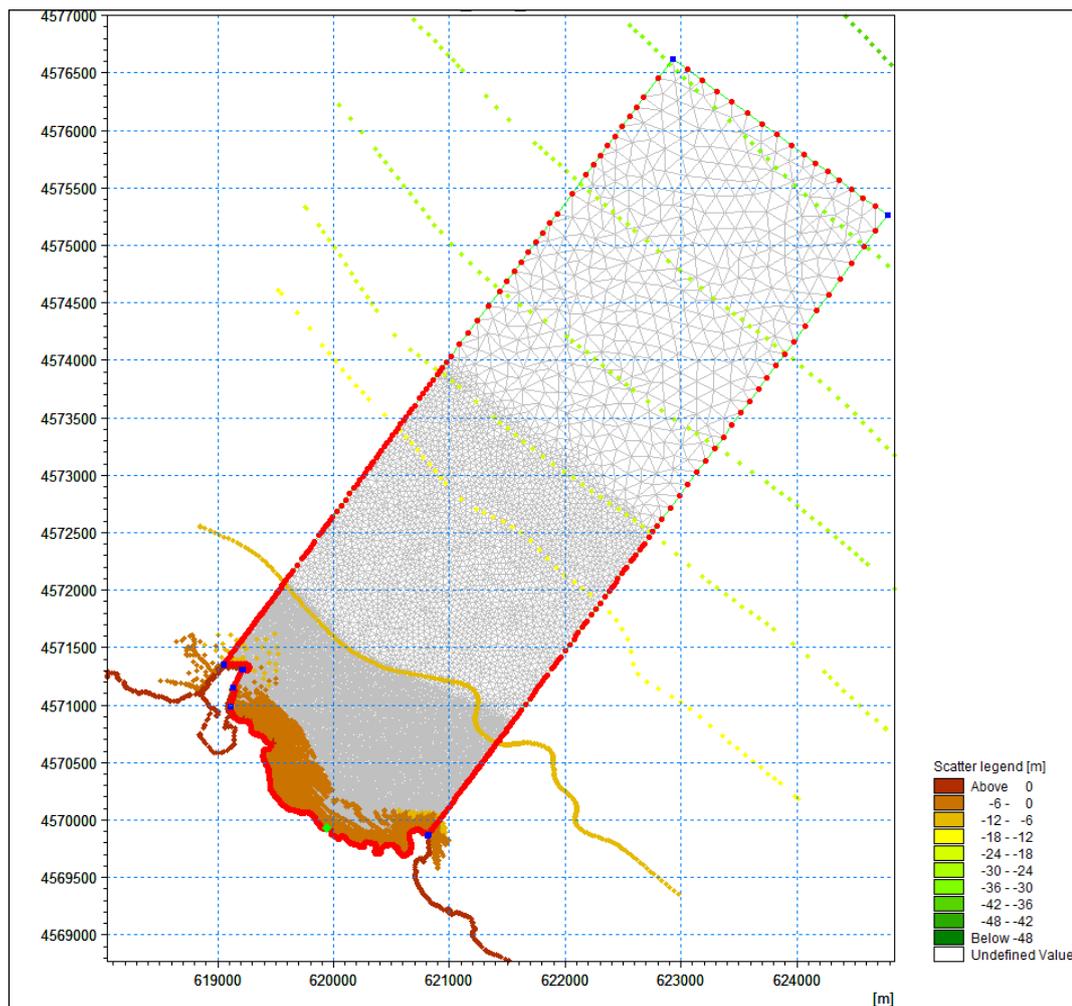
Figura 13 - Dominio di calcolo e dati batimetrici

Il modello è stato implementato su una maglia “flessibile” (non strutturata) costituita da circa 56.000 elementi triangolari di lato variabile dai 5m (sotto costa) ai 150m (intorno all’isobata -40m).

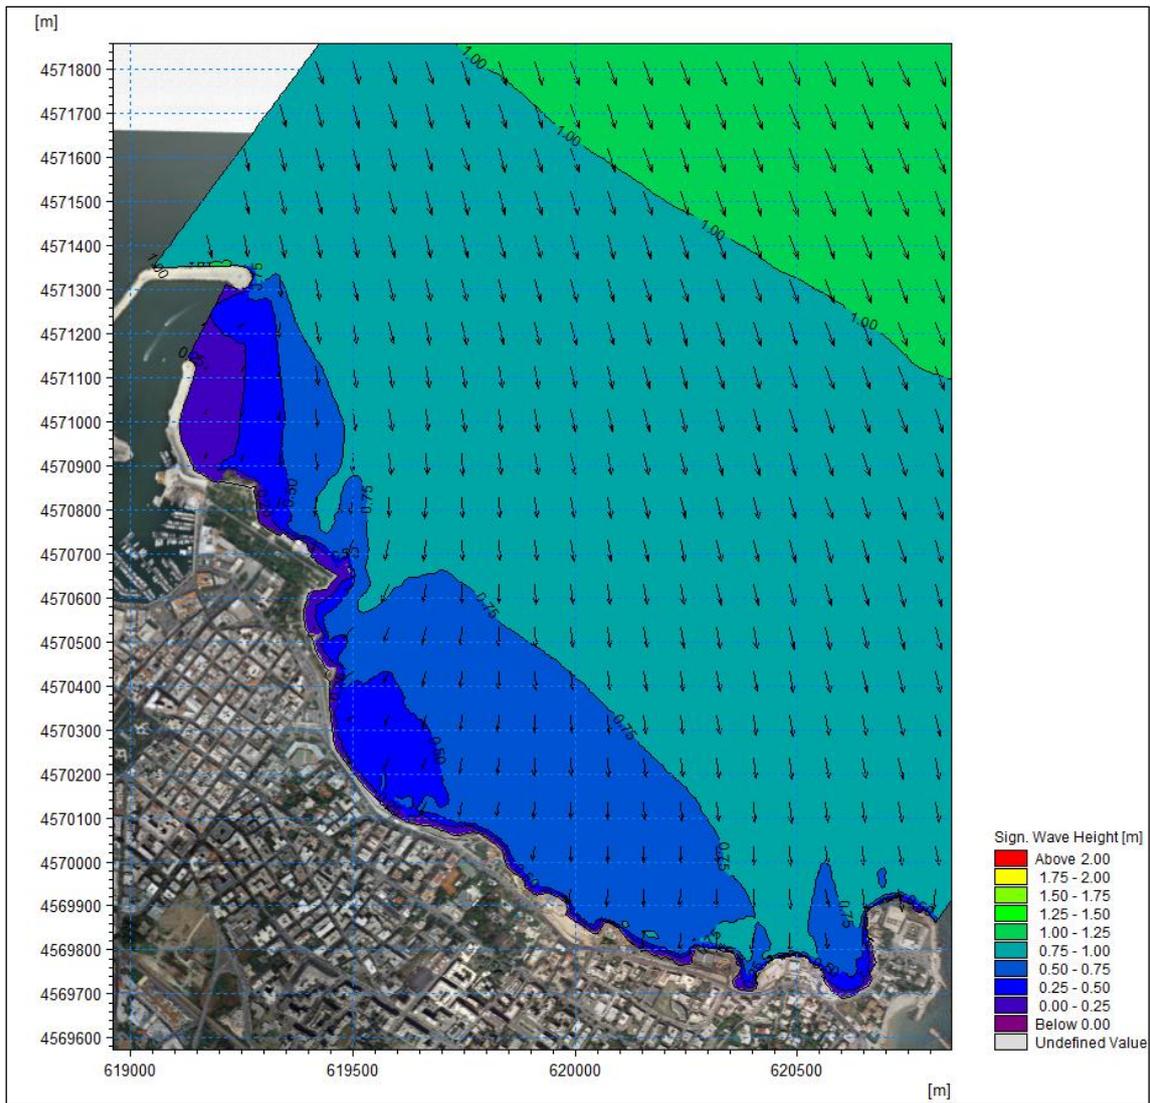
Figura 14 - Onda di largo appartenente alla classe H_s 2.00-2.25m, MWD $310^\circ N$, T_p 6.0 sec

La modellazione ha permesso di ricavare mappe di propagazione come quelle mostrata in Figura 14 nonché le rose del clima ondoso in 5 punti significativi del dominio di calcolo (Figura 21).

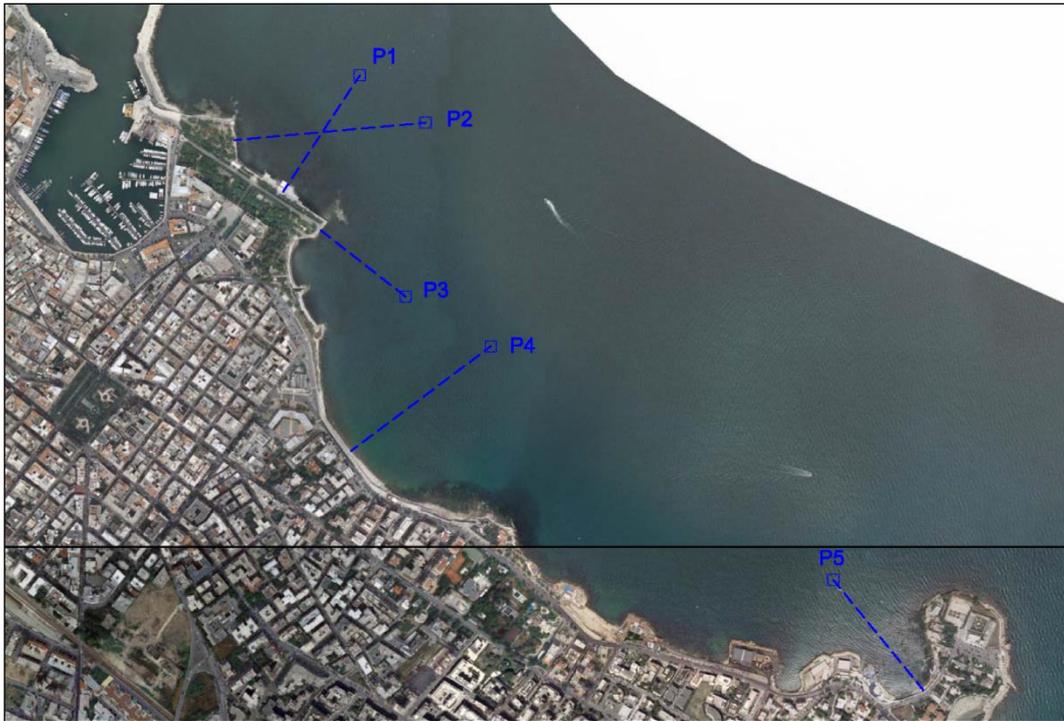
Figura 15 - Punti di estrazione del clima ondoso sottocosta

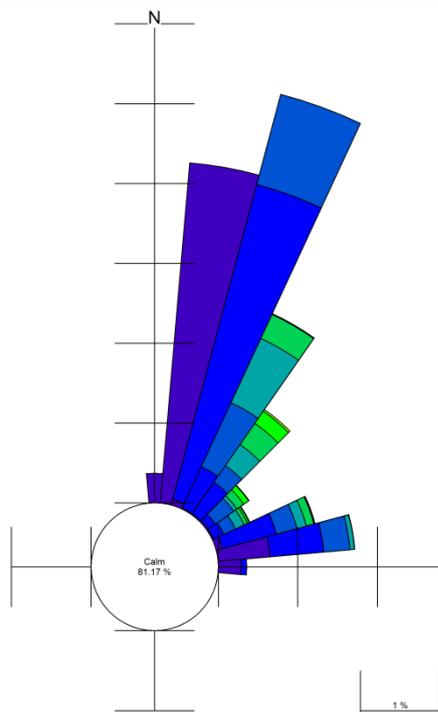
Figura 18 - Rosa del moto ondoso sotto costa nel Punto 3

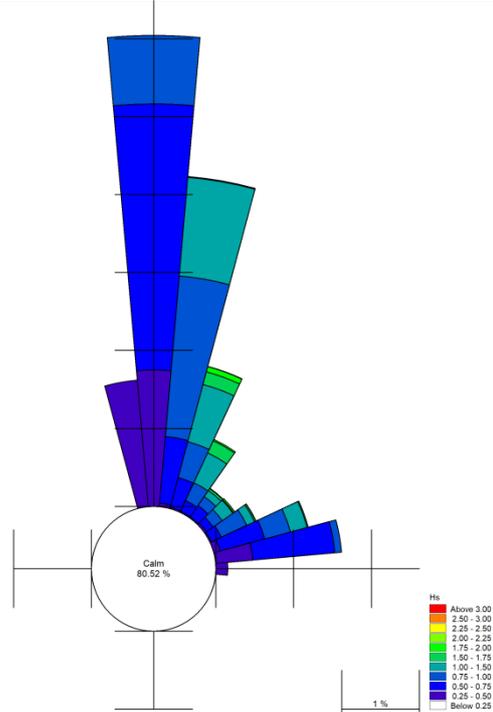
Figura 19 - Rosa del moto ondoso sotto costa nel Punto 4

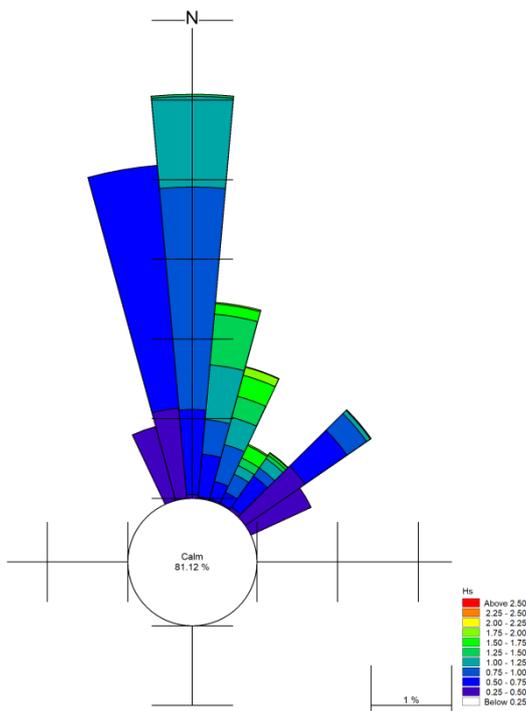
Figura 20 - Rosa del moto ondoso sotto costa nel Punto 5

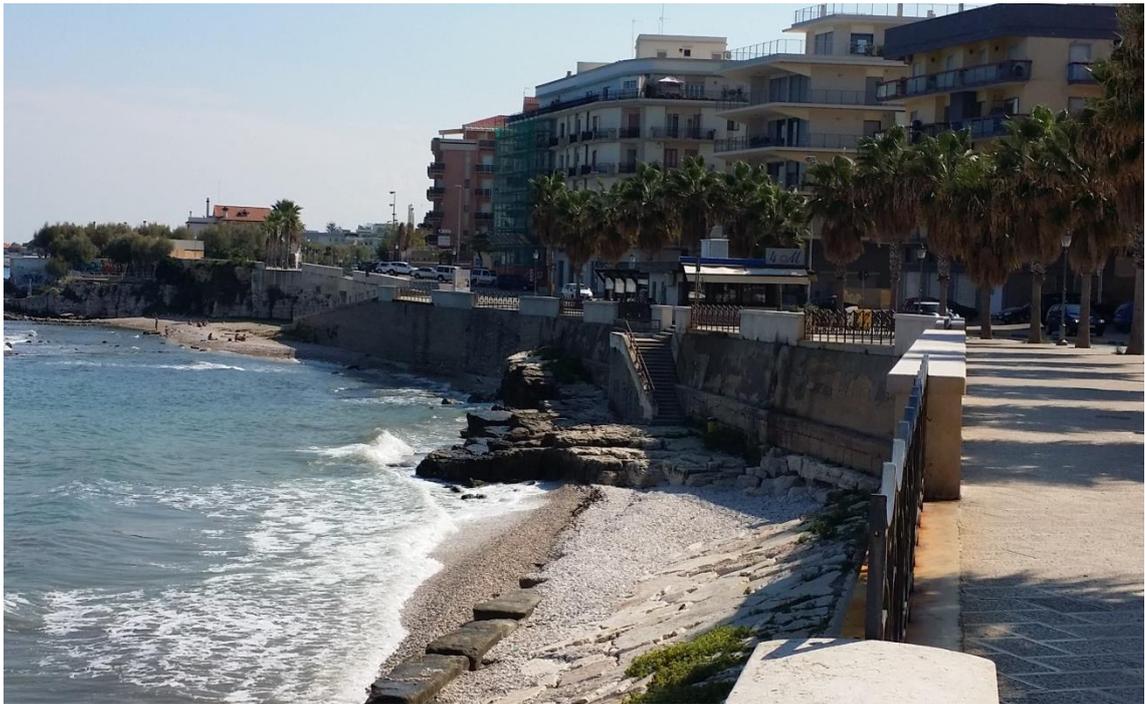
Foto 1 - Tratto SE della zona d'intervento 3

La falcata litorale che si estende a SE del bacino portuale e raggiunge Capo Colonna è caratterizzata dalla presenza di lunghi ed estesi tratti in cui non è possibile alcun uso e fruizione della costa. Difatti fatta eccezione per limitate porzioni di litorale in cui sono presenti contenutissime spiagge o difese radenti "praticabili" (Foto 1 - Foto 3), il restante sviluppo della fascia costiera è caratterizzato dalla presenza di strutture verticali direttamente immergenti in mare (Foto 4 ÷ Foto 6), o di difese radenti assolutamente inaccessibili (Foto 7).

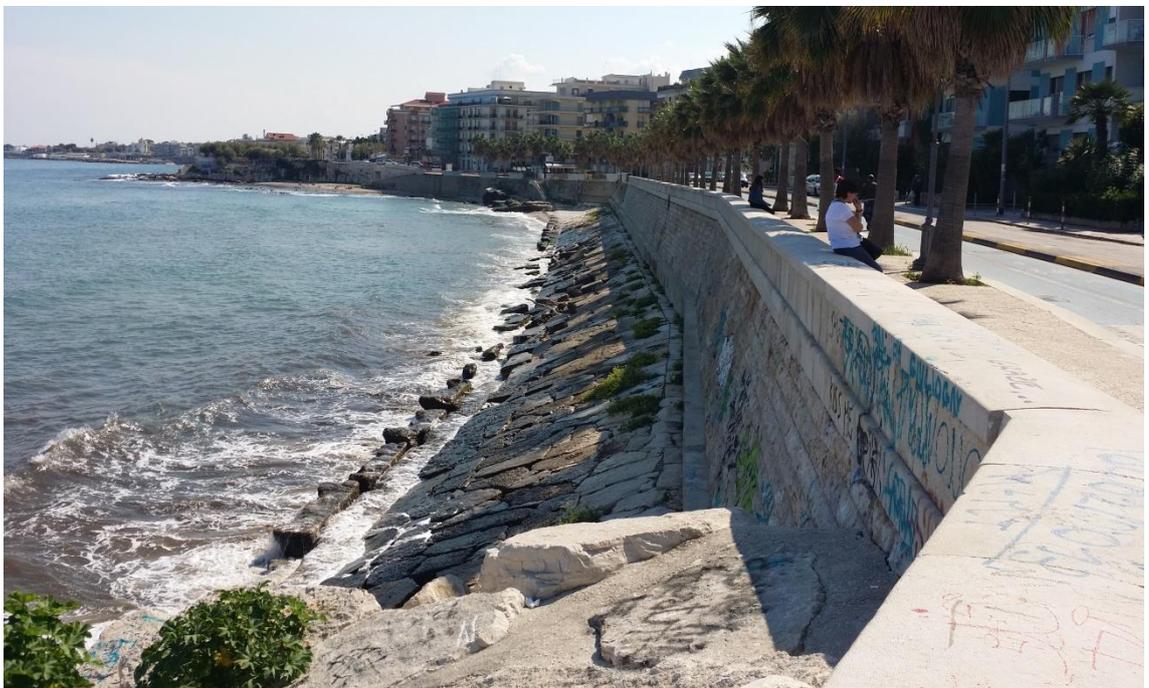
Foto 7 - Zona d'Intervento 3

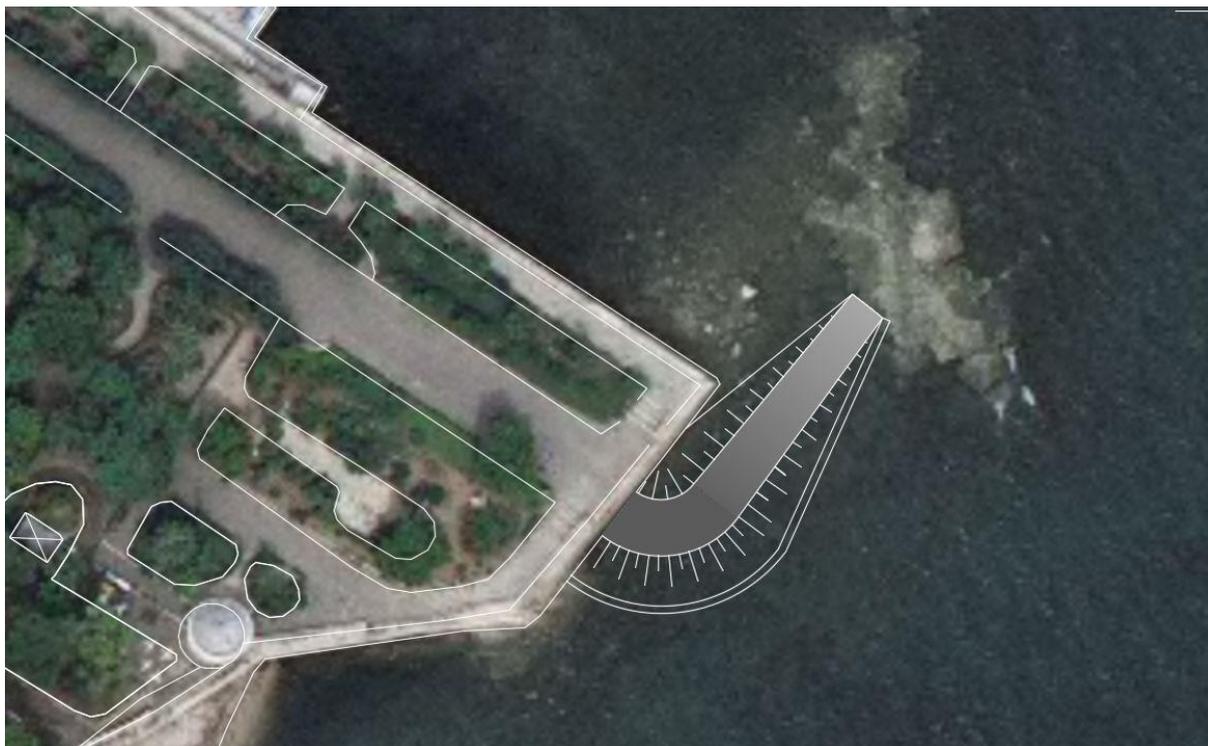
Figura 21 - localizzazione della rampa di cantiere a servizio dei siti d'intervento n. 1 e 2

Per la realizzazione di quanto ai precedenti punti 1 e 2 si renderà necessario consentire l'accesso ai diversi mezzi di cantiere sul piano spiaggia che risulta essere sottoposto (di circa 6.50m) e non collegato con quello della viabilità ordinaria; per far fronte a questa esigenza si renderà quindi necessaria la realizzazione di una rampa temporanea di cantiere che collegherà i due diversi piani. In dettaglio, come mostrato nella Figura 21, la predetta rampa sorgerà in prosecuzione della viabilità attraversante la villa comunale.

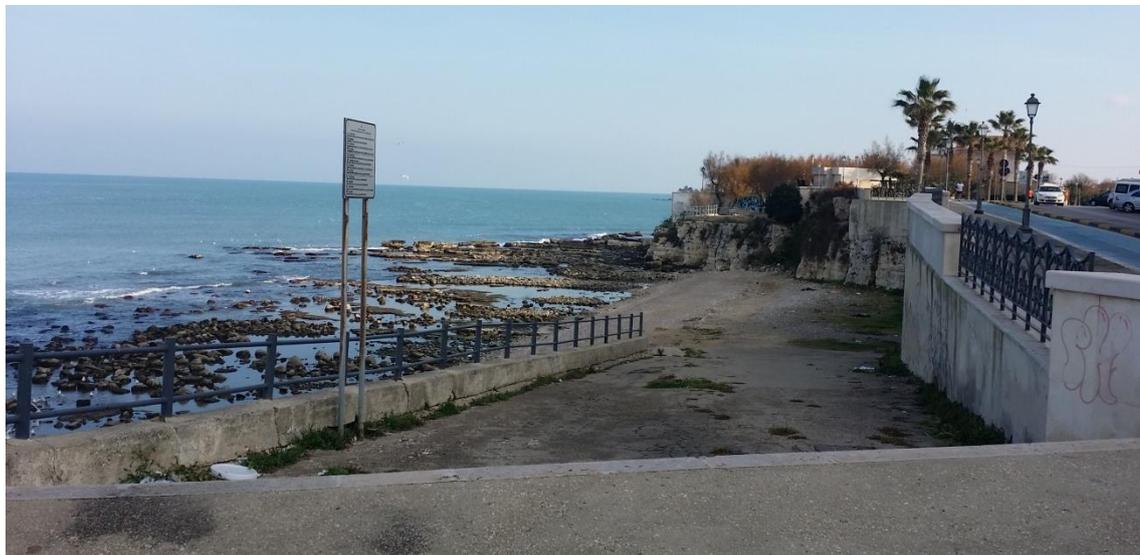
Foto 8 - Rampa esistente nei pressi del sito d'intervento 3

rampa esistente a circa 300m ad Est del tratto in oggetto (Foto 8) e tramite il collegamento dei due siti da una pista di servizio, della larghezza di 6m, realizzata con i medesimi materiali adoperati per il ripascimento. Tale pista, al termine dei lavori, si configurerà quindi come ulteriore spiaggia a servizio della collettività.

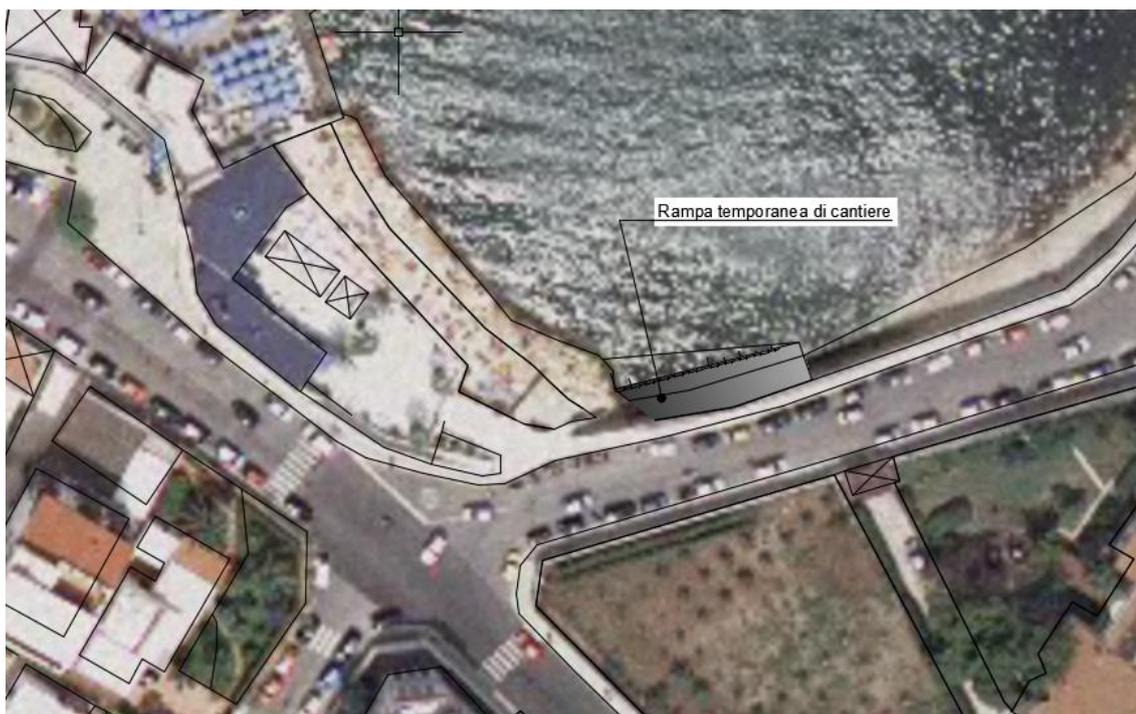
Foto 9 – localizzazione della rampa di cantiere a servizio del sito d'intervento n. 4

Per il raggiungimento della spiaggia si renderà necessaria la realizzazione di una rampa temporanea da collocarsi in corrispondenza dell'esistente scala che conduce alla spiaggia.

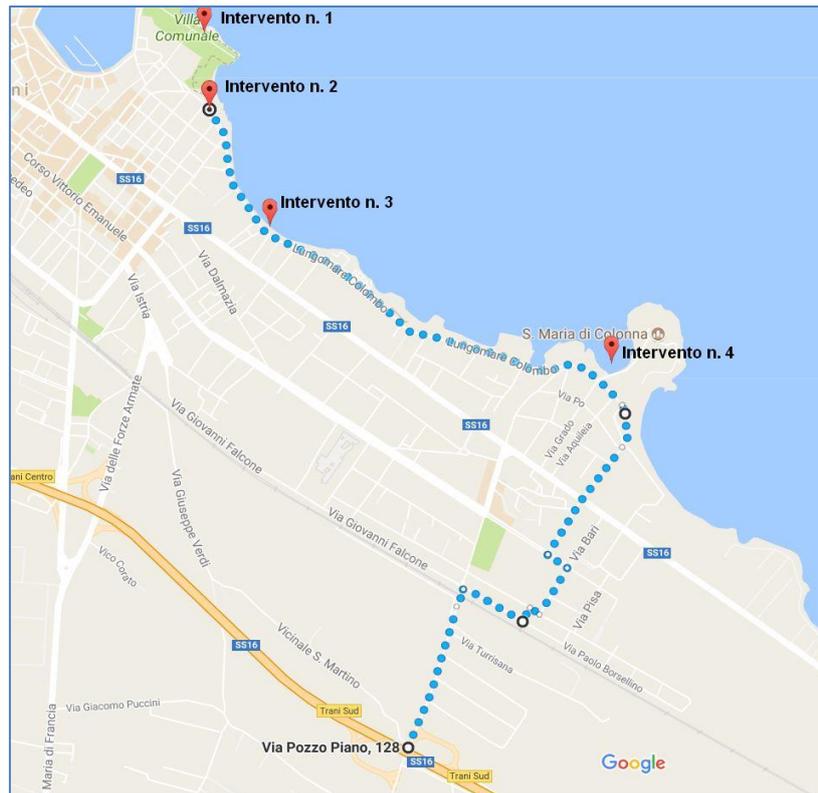
Figura 22 - Viabilità di accesso alle aree di cantiere

La successiva immagine mostra uno dei possibili percorsi viari di collegamento dei siti d'intervento con lo svincolo *Trani Sud* della SS16bis; dall'analisi di tale percorso e dell'incremento del traffico veicolare come sopra stimato è possibile ritenere come tale incremento di traffico e delle relative emissioni in atmosfera risulti trascurabile e compatibile con le caratteristiche della viabilità esistente e dei territori attraversati.
