COMUNE DI TRANI

INTERVENTI DI RIQUALIFICAZIONE E RIGENERAZIONE TERRITORIALE DELL'AMBITO COSTIERO COMUNALE

PROGETTO ESECUTIVO

RELAZIONE TECNICO ILLUSTRATIVA

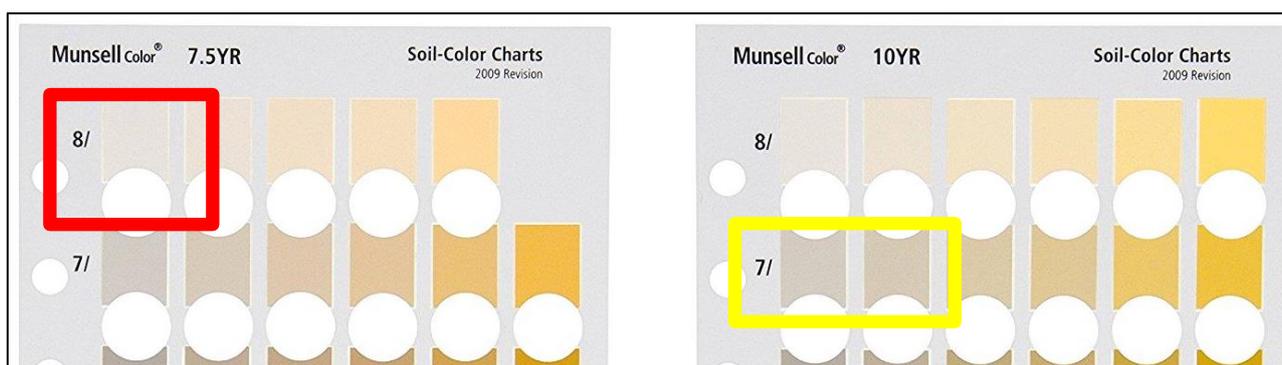
Figura 23 – Confronto colore sedimenti di cava (riquadro rosso) e sedimenti di spiaggia (riquadro giallo)

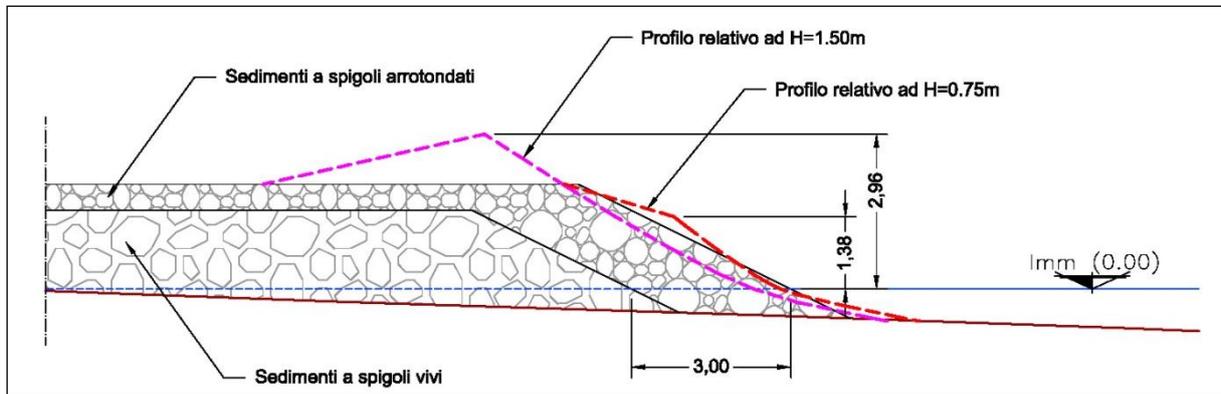
Figura 24 – Evoluzione profilo spiaggia di progetto

La successiva Figura 24 mostra l'evoluzione del profilo di spiaggia sotto l'azione di onde alte sino a 0.75m (che caratterizzano il 90% del clima meteomarinico medio annuale sottocosta) e nonché di quelle aventi $H_s \leq 1.50\text{m}$ (che coprono il 99% dei casi).

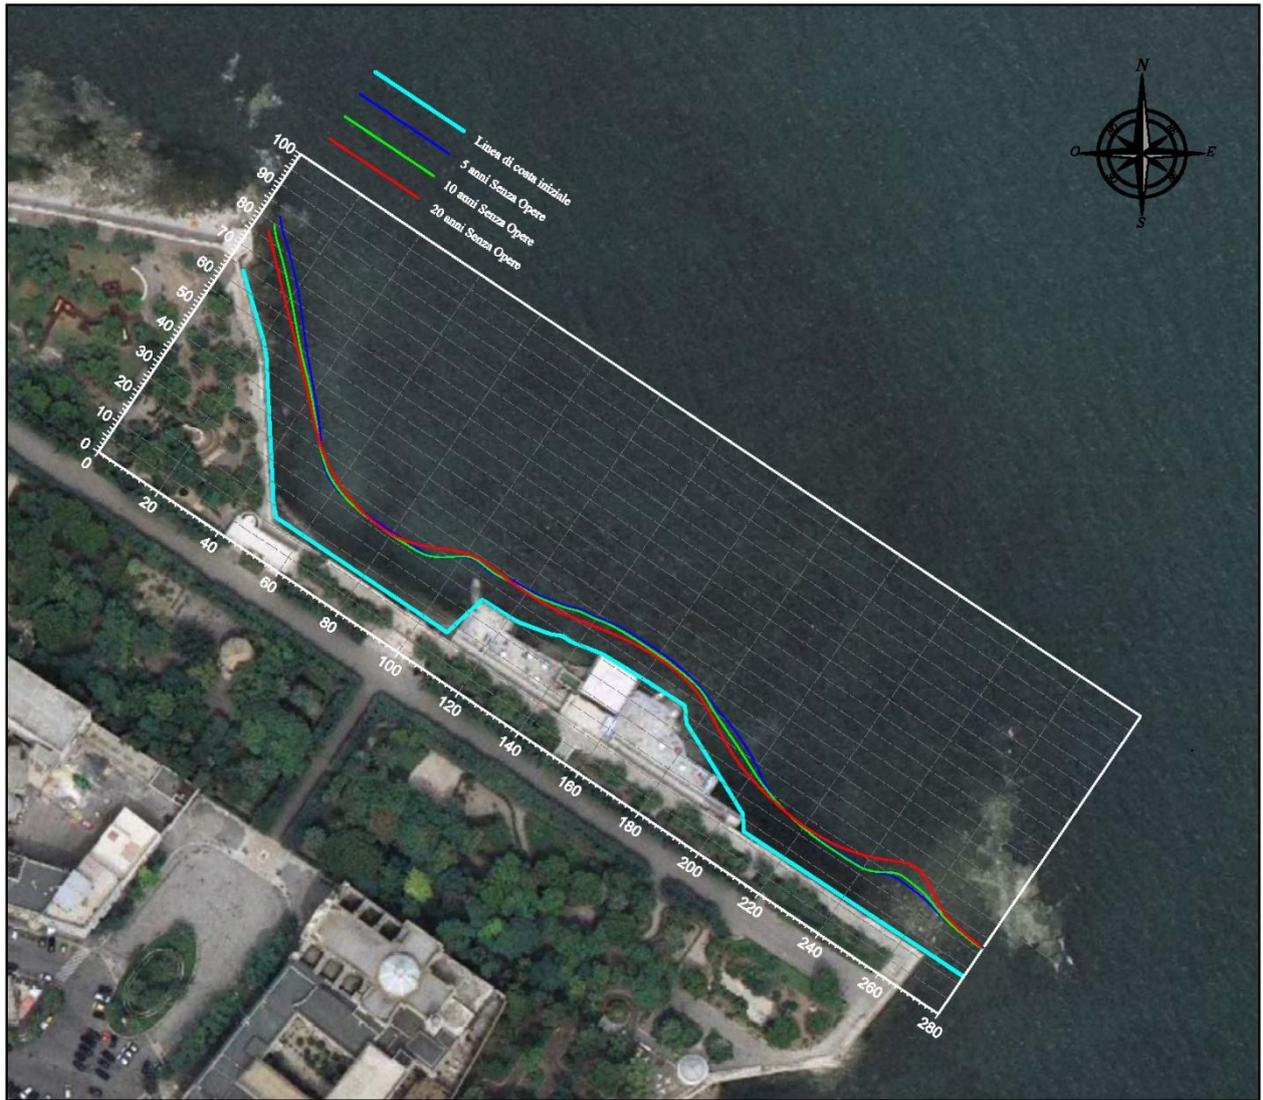
Figura 25 – Intervento n. 1: Evoluzione della linea di costa a 5, 10 e 20 anni dall’esecuzione degli interventi in progetto

Dagli studi e modellazioni effettuate è possibile prevedere che, in ciascun sito d'intervento, la linea di costa assumerà posizioni che, di volta in volta, varieranno in funzione delle caratteristiche degli eventi meteomarinari che si verificheranno nel paraggio tuttavia la particolare conformazione dei siti d'intervento e delle opere di protezione previste in progetto assicurano che non vi saranno significative "perdite" di sedimenti legati al trasporto lungo costa.

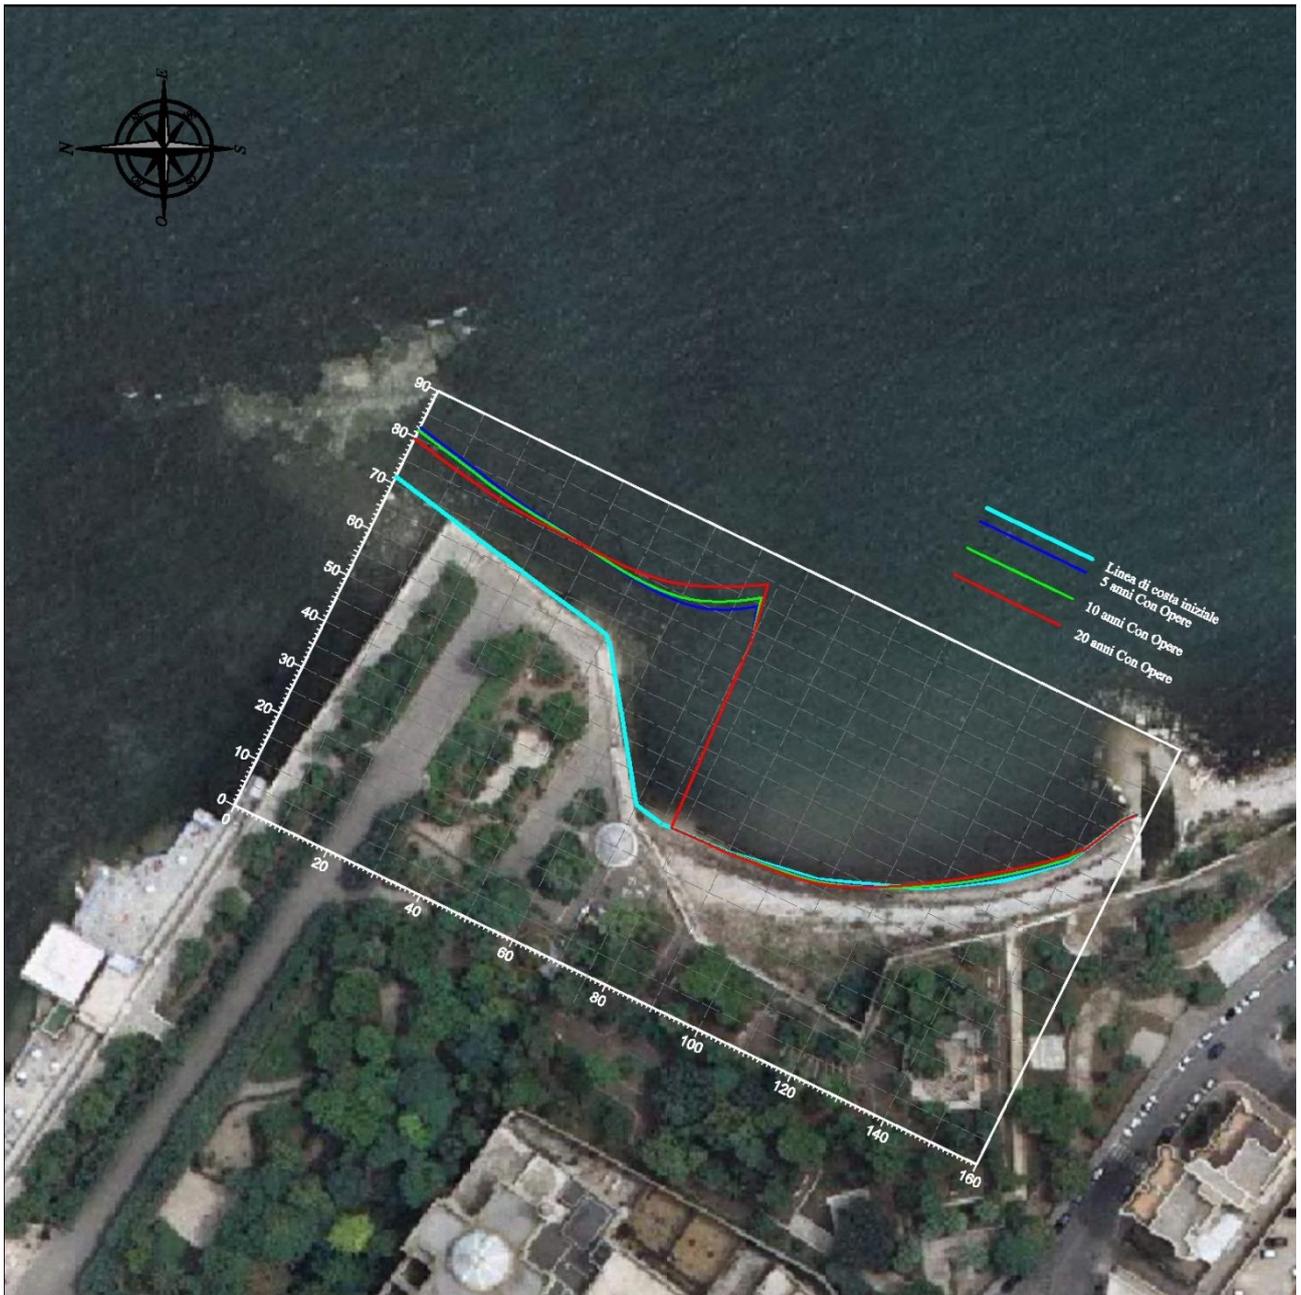
Figura 26 – Intervento n. 2: Evoluzione della linea di costa a 5, 10 e 20 anni dall'esecuzione degli interventi in progetto

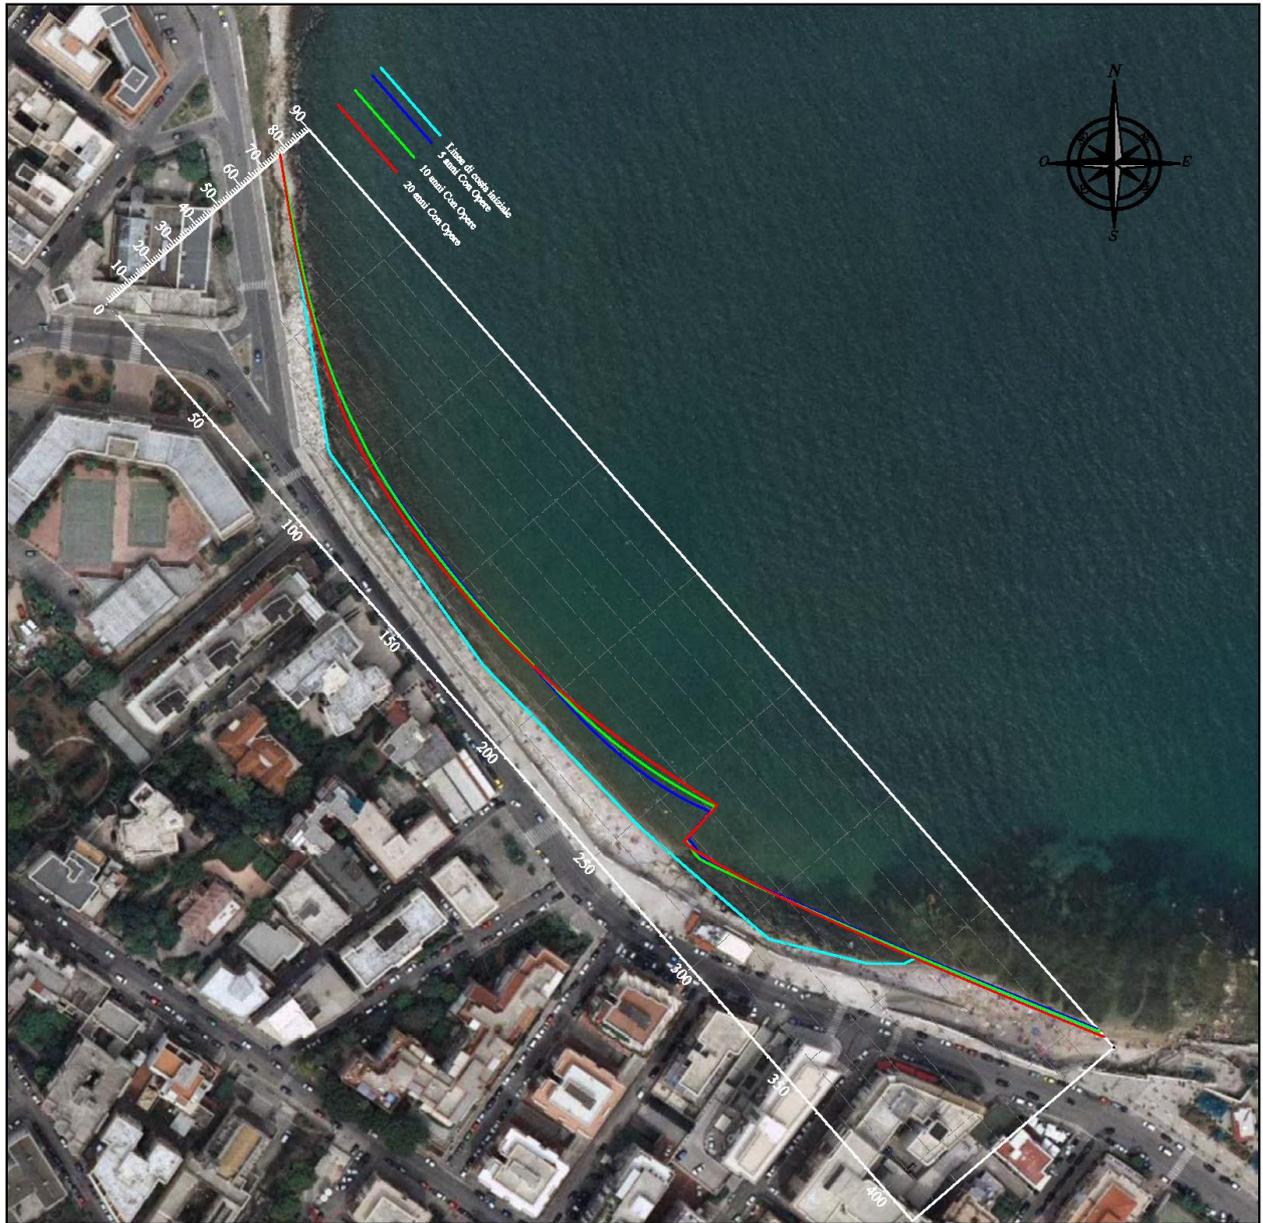
Figura 27 – Intervento n. 3: Evoluzione della linea di costa a 5, 10 e 20 anni dall'esecuzione degli interventi in progetto

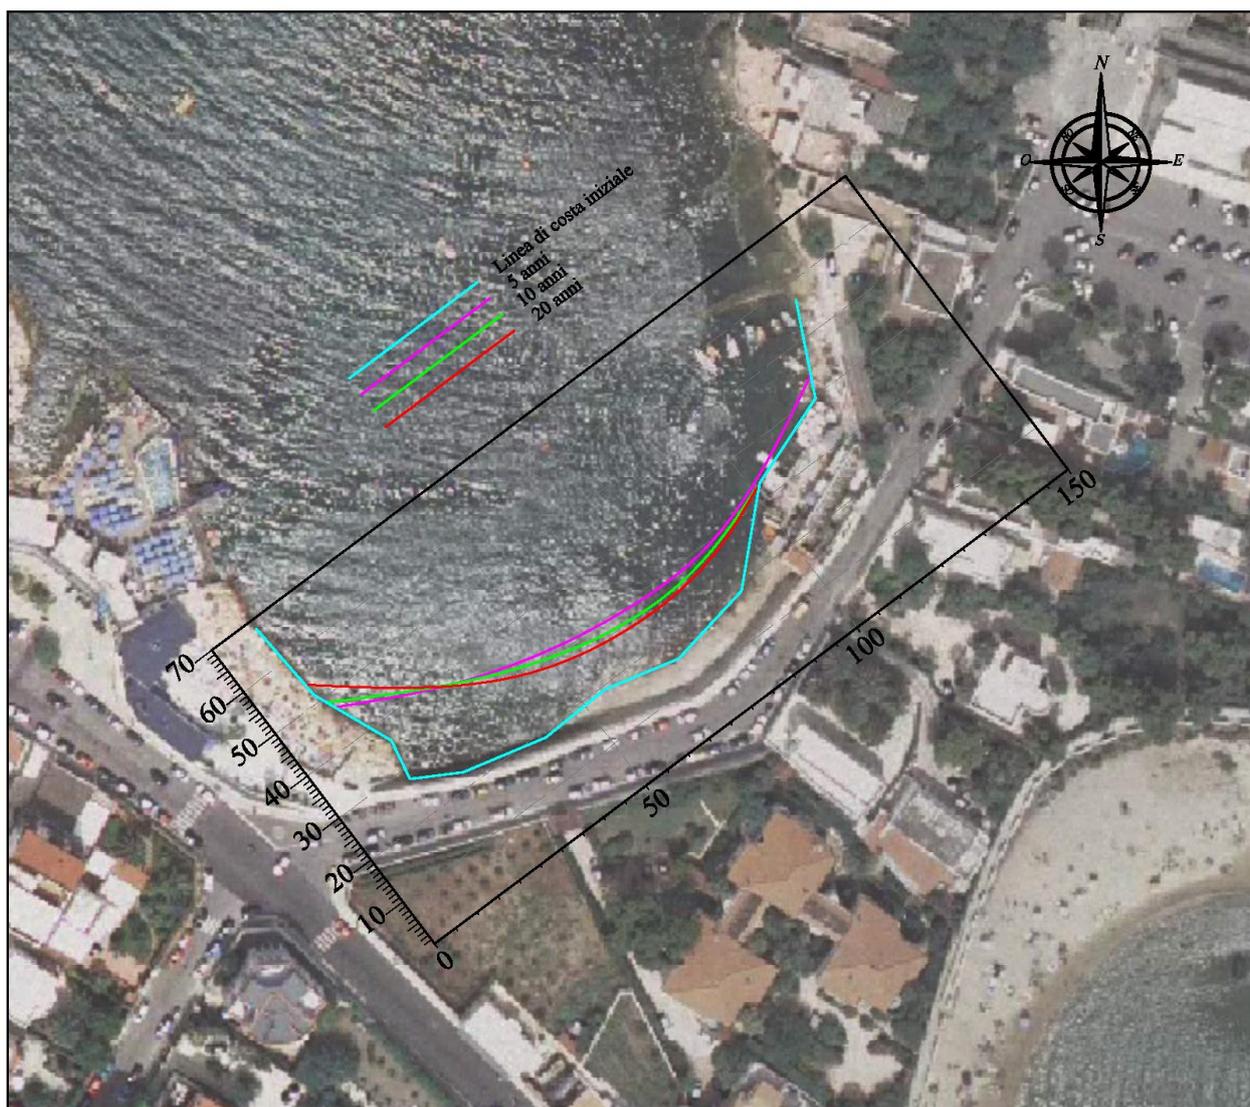
Figura 28 – Intervento n. 4: Evoluzione della linea di costa a 5, 10 e 20 anni dall'esecuzione degli interventi in progetto
